CSST**DIRECTION RÉGIONALE
DU SAGUENAY LAC ST-JEAN****ACCIDENT MORTEL SURVENU À UN TRAVAILLEUR LE 27 SEPTEMBRE 2002,
AU KILOMÈTRE 56 SUR LA ROUTE DES MONTS-VALIN**

Gwendoline Demers, ing., inspectrice _____

Roger Gagné, ing., inspecteur _____

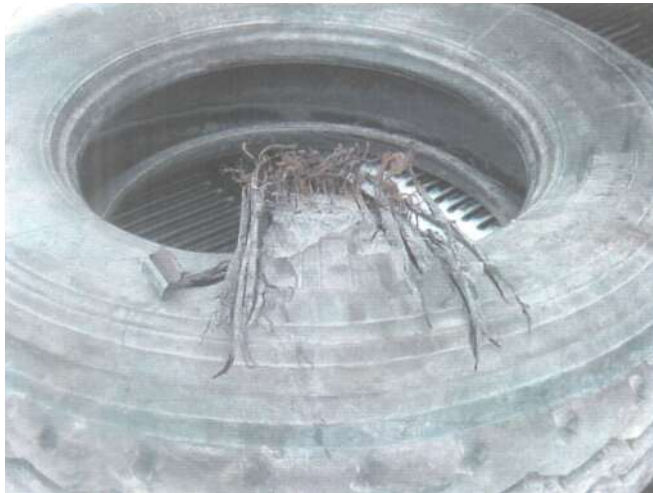
Le 27 septembre 2002 vers neuf heures cinquante (9 h 50), un travailleur de l'entreprise Bruno Girard, est blessé au visage par l'éclatement d'un pneu. Il effectuait une réparation sur un récepteur de freinage (booster) d'un véhicule routier de Transport Baie-Comeau inc.

Le travailleur est grièvement blessé au visage et à la tête. Il décède de ses blessures quatre jours plus tard.

La surchauffe a engendré l'éclatement du pneu. La méconnaissance des dangers liés à la surchauffe des pneus a fait en sorte que le travailleur s'est approché de la zone dangereuse. La combinaison de ces deux causes a provoqué l'accident.

- ◆ Information des travailleurs sur les risques reliés au travail à proximité d'un pneu qui a chauffé, incluant les signes de surchauffe ;
- ◆ Élaboration d'un plan d'action pour faire face aux situations dangereuses (pneu chauffé ou fumant).

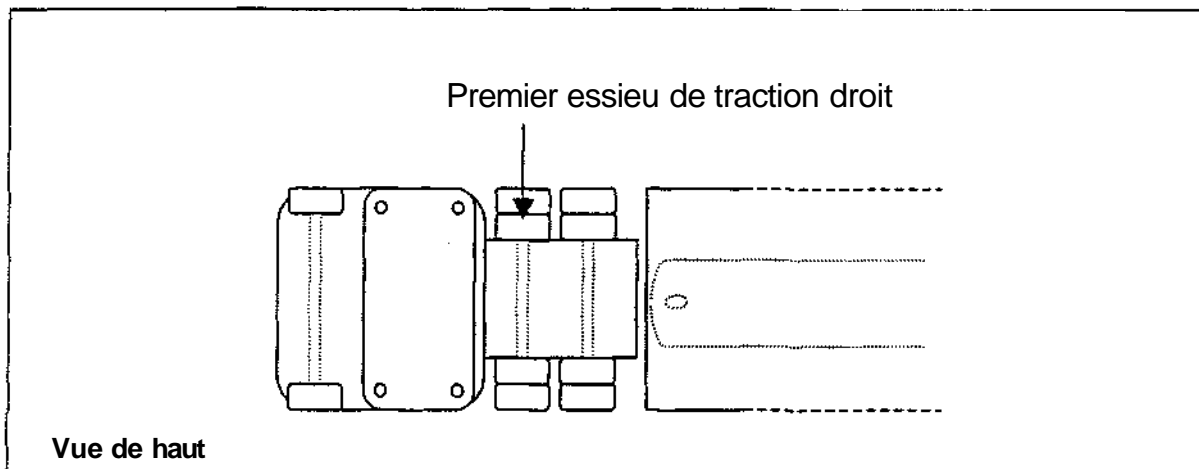
Au moment de l'accident, M. "A" aide M. "C", camionneur de Transport Baie-Comeau inc., à effectuer une manœuvre sur le système de freinage du premier essieu de traction droit du camion de Transport Baie-Comeau inc. M. "C" est alors couché sous son camion et M. "A" est debout par-dessus la roue et tient une clé dans sa main.

M. "C" tente de desserrer son récepteur de freinage (booster) défectueux.

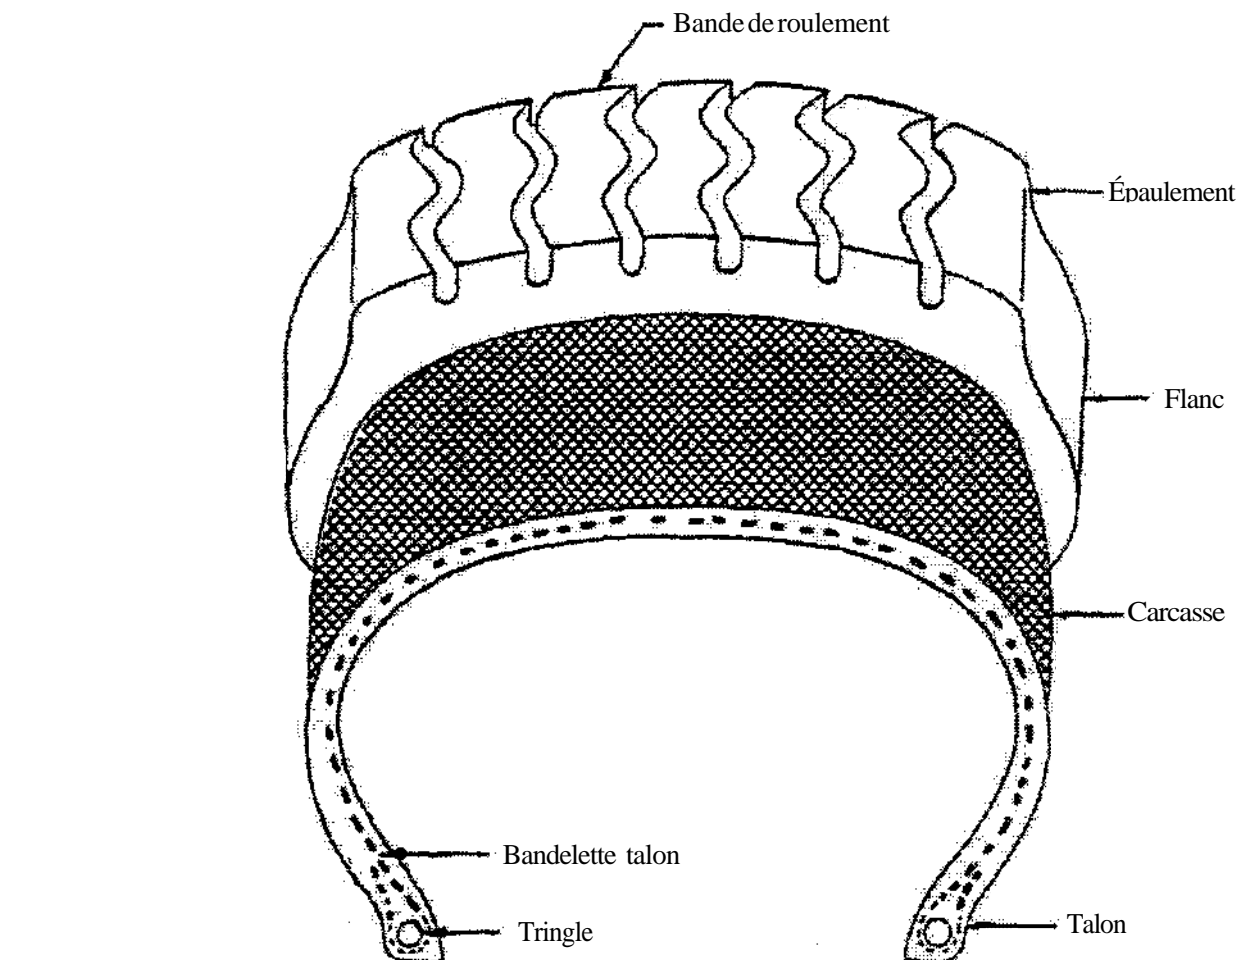
Figure A1, Illustration, des termes utilisés dans la norme ACNOR CAN3-D238.3-M86. Nous avons modifié le diagramme pour mieux montrer la localisation, des torons de la bandelette talon.

M. "G" , PhD chimiste et M. "H" , ingénieur ont effectué une analyse approfondie du pneu fourni. Suite à cet examen, ils déterminent que le pneu a subi une surchauffe locale au niveau du talon à cause d'une surchauffe du tambour.

- ✓ L'éclatement est la conséquence de la dégradation thermique et le début de pyrolyse du talon du flanc à cause de la chaleur excessive transmise au caoutchouc par la jante de la roue. La source de cette chaleur a été générée par une surchauffe du tambour par les freins ;
