## **DIRECTION RÉGIONALE CHAUDIÈRE-APPALACHES**

ACCIDENT DE TRAVAIL MORTEL  
SURVENU LE 29 OCTOBRE 2002 À UN TRAVAILLEUR  
À L'EMPLOI DE "LES STRUCTURES ULTRATEC INC."  
SITUÉ AU 235, RUE DE LA STATION  
À LAURIER-STATION (QUÉBEC)

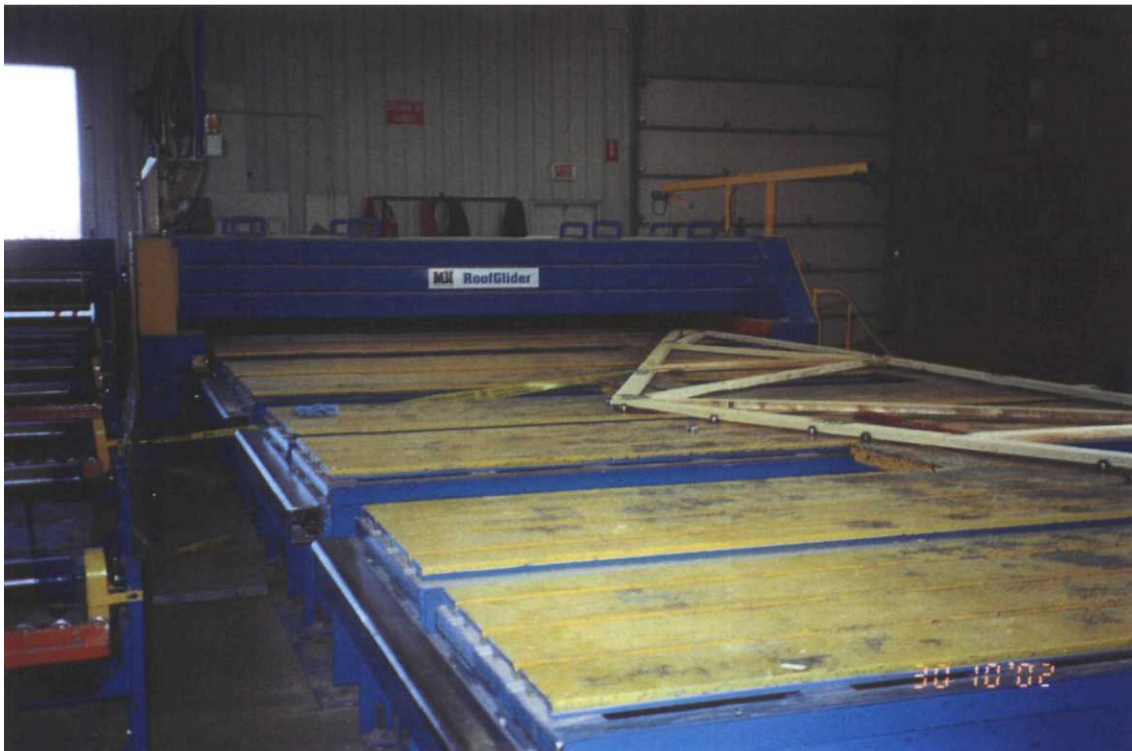
Le 29 octobre 2002, un travailleur se fait écraser la jambe droite par une presse mobile servant à l'assemblage de fermes de toit.

Il décède le 2 novembre 2002 à la suite d'une intervention chirurgicale.

Une méthode de travail permettant le démarrage de la presse avant que les travailleurs se soient retirés de la table d'assemblage, l'absence de dispositif d'arrêt en cas d'urgence et l'organisation du travail permettant l'opération de la presse sans dispositif d'arrêt en cas d'urgence sont les causes de l'accident.

À la suite de l'accident, l'assemblage des fermes de toit a été interdit. Des mesures immédiates ont été demandées pour assurer un travail sécuritaire, notamment l'installation du dispositif d'arrêt en cas d'urgence.
