## RAPPORT D'ENQUÊTE D'ACCIDENT

**Accident mortel survenu à un travailleur  
le 12 août 2003 sur le chantier de construction  
du 170, boulevard Taschereau à La Prairie**

**Date du rapport : 31 août 2004**

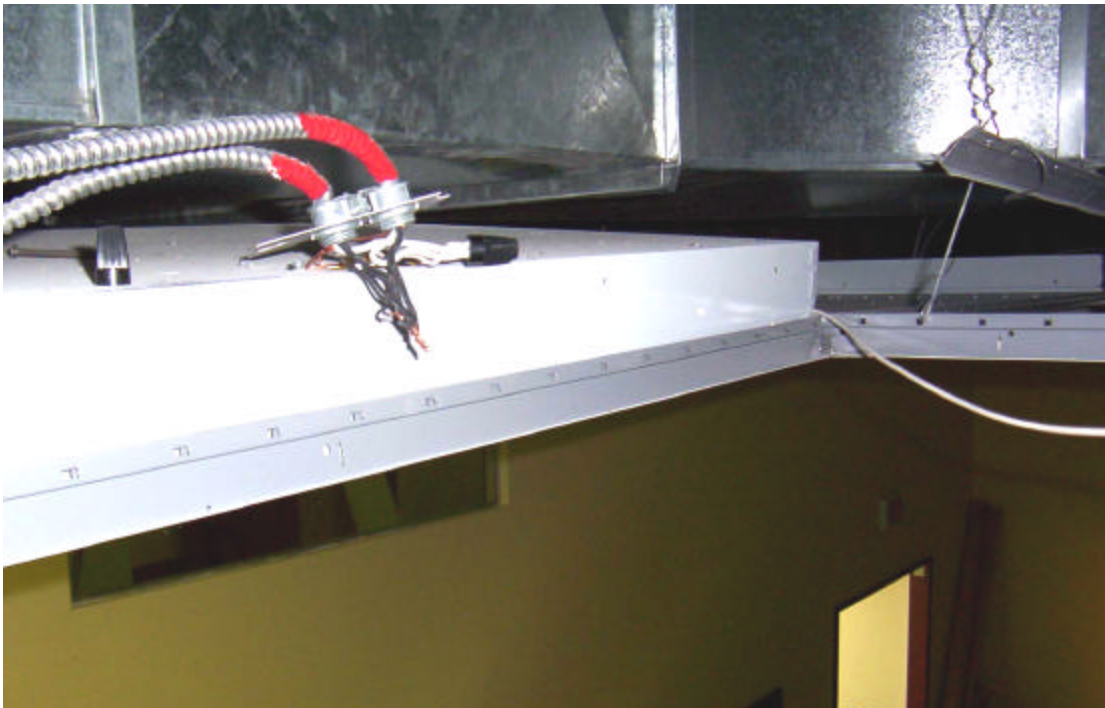
Photo 1

L'accident survient au centre de la pièce avant du nouveau local 110, à proximité de la fenêtre d'observation (Voir photos 1 et 12).

L'accident survient dans le nouveau local 110 au centre de la pièce avant, dans un escabeau, sous l'ouverture du plafond suspendu adjacente au luminaire de secours.
