RAPPORT D'ENQUÊTE

**Accident mortel survenu à un travailleur
le 9 décembre 2005 à l'entreprise Henri Radermaker et Fils inc.
1340, route 117 à Rivière-Rouge**

Date du rapport : 22 septembre 2006

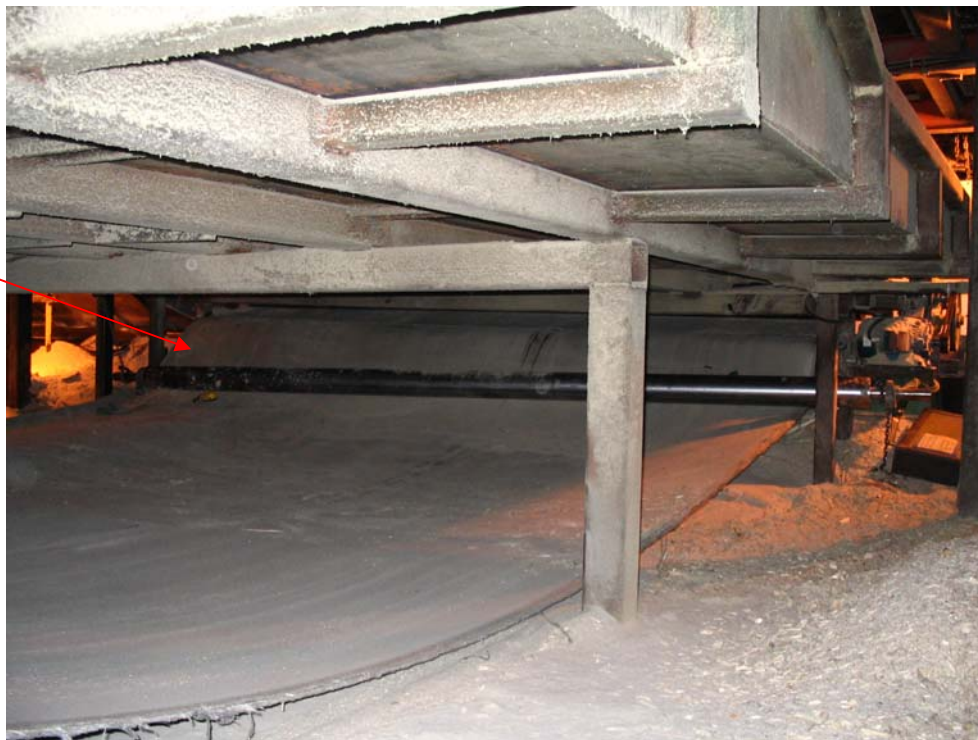
Le 9 décembre 2005, vers 23 h 10, un préposé au ménage est retrouvé coincé dans l'angle rentrant du tambour tendeur et de la courroie d'un convoyeur à courroie au sous-sol de la scierie.

Angle rentrant du
tambour tendeur
et de la courroie
du convoyeur

La zone dangereuse constituée par l'angle rentrant du tambour tendeur et de la courroie du convoyeur 16 pieds est accessible.

Le mouvement de la courroie sur les tambours forme des angles rentrants. Les angles rentrants formés par la courroie et les tambours de contrainte, tendeur et de queue sont accessibles. Aucune de ces zones dangereuses n'est pourvue de protecteur ou de dispositif de protection, contrairement à ce qu'exigent les articles 182 et 266 du Règlement sur la santé et la sécurité du travail (annexe E).

Le long de l'axe du tambour tendeur, une ouverture est présente dans le convoyeur. Cette ouverture a une hauteur de 0,97 m comprise entre le brin inférieur de la courroie situé à 0,35 m du plancher et le brin supérieur de cette courroie situé à 1,32 m du plancher. Elle offre l'espace nécessaire pour circuler à proximité de l'angle rentrant formé par le mouvement de ce tambour et de la courroie (annexe C, photo 4).

Lors de la visite du 10 décembre 2005, une décision d'interdire l'utilisation du convoyeur 16 pieds est émise et vise notamment à rendre inaccessibles toutes les zones dangereuses de ce convoyeur. Une deuxième décision est également émise visant la fermeture des lieux du sous-sol de la scierie incluant l'interdiction d'utiliser les machines présentes afin de rendre inaccessibles d'autres zones dangereuses. De plus, des dérogations sur la tenue des lieux avoisinants ce convoyeur sont émises lors de cette visite (réf. : rapports RAP0253748 et RAP0254965).
