RAPPORT D'ENQUÊTE

**Accident mortel survenu à un travailleur autonome,
le 7 février 2008, sur la route Delage à Cap-Santé**

Date du rapport : 22 octobre 2008

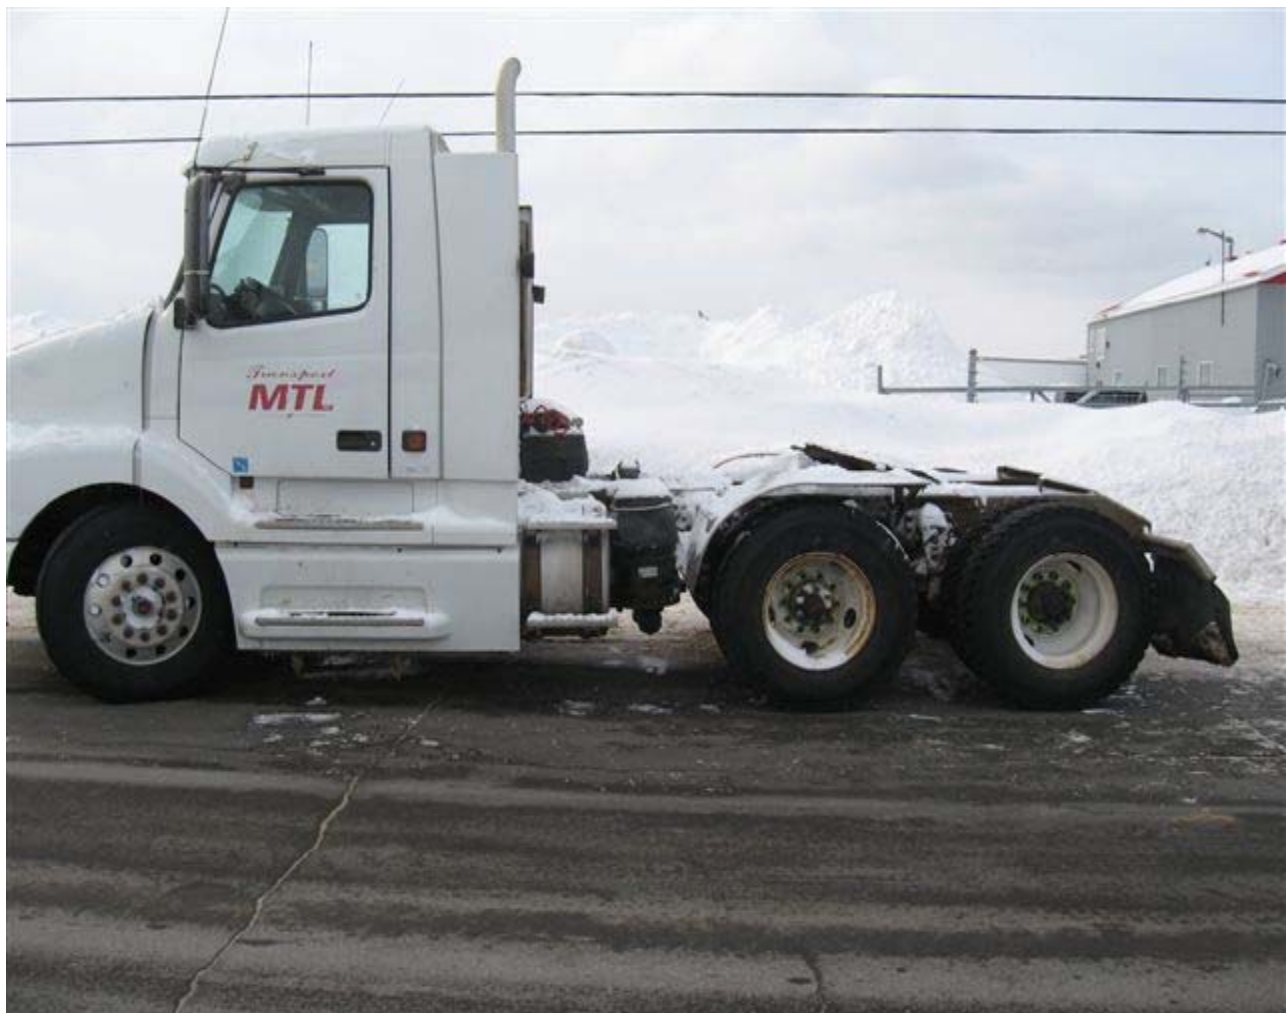
Photo générale

Le 7 février 2008, vers 8 h 15, monsieur A est accroupi à l'avant des pneus du premier essieu du tracteur de remorques, côté passager, à l'insu du conducteur. Il s'apprête à décoller les garnitures de frein sur le tambour du premier essieu, côté conducteur. Le moteur du tracteur est en marche. Le conducteur avance le tracteur. Monsieur A est écrasé.

- Immobilisation complète du tracteur en appliquant le frein de stationnement;
- cales sous les roues du tracteur pour éviter tout mouvement;
- moteur du tracteur à l'arrêt;
- possession de la clé du tracteur par le travailleur circulant près ou sous le tracteur tant qu'il n'a pas terminé son intervention.

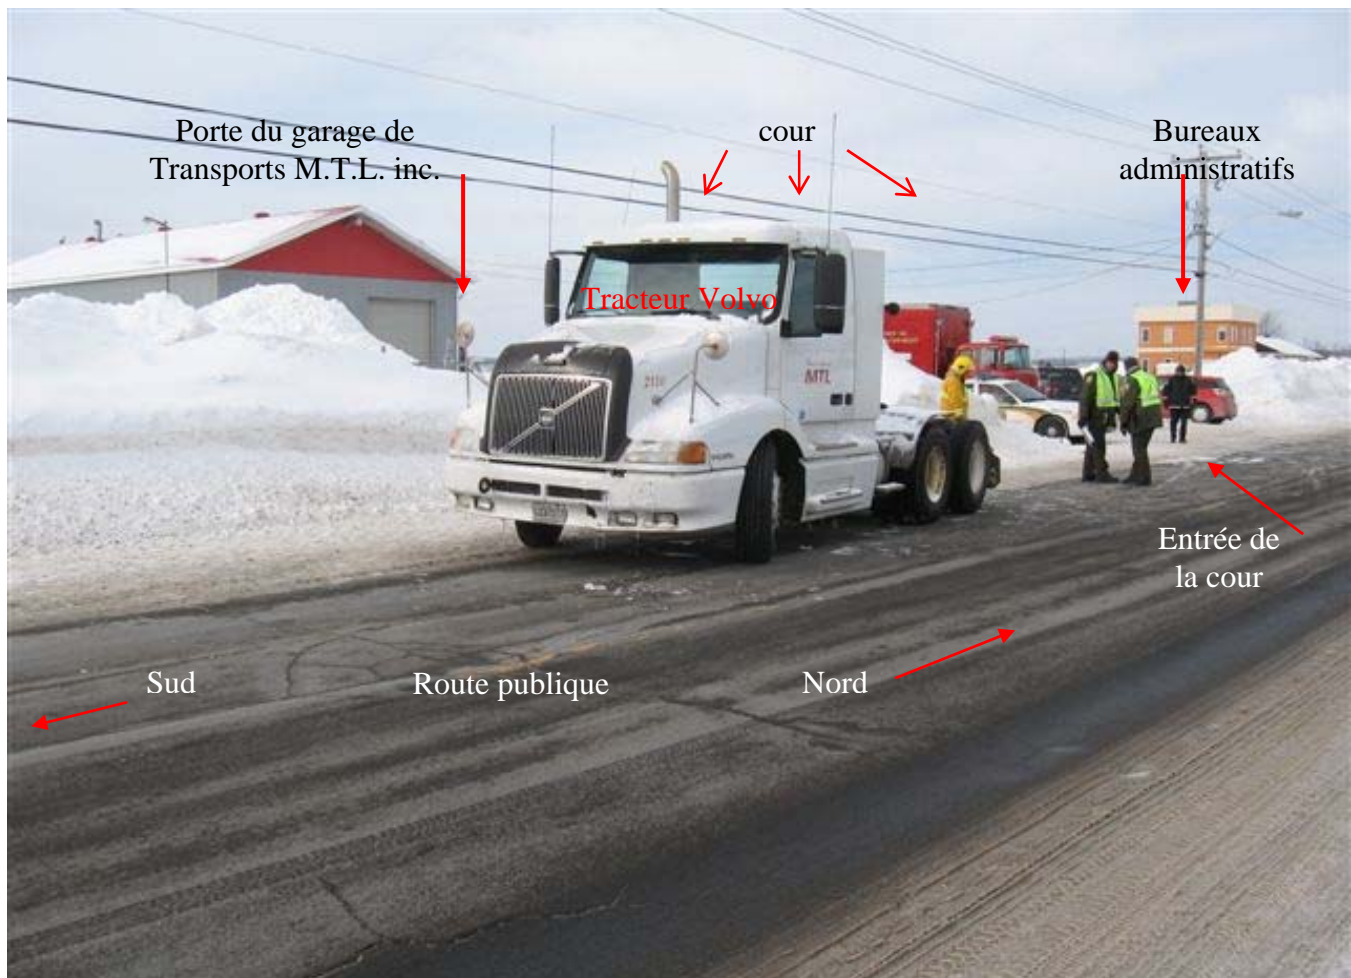
Photo 1

Vue générale des lieux de l'accident

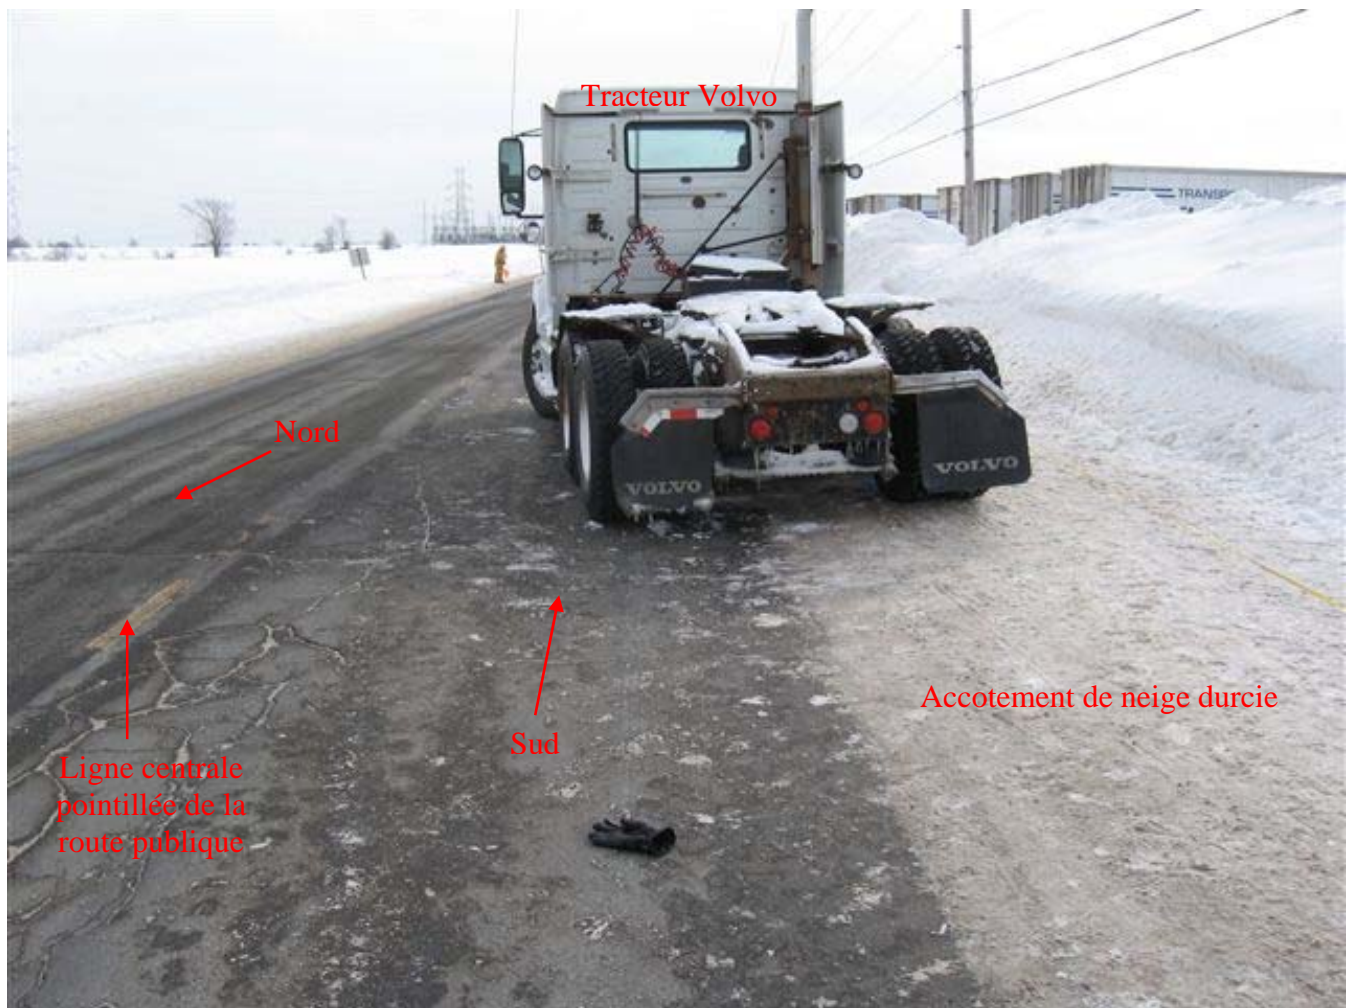
Photo 2

Lors de l'accident, l'avant du tracteur est en direction sud sur la Route Delage, à environ 10 m de l'entrée centrale. Ses roues droites se situent sur l'accotement alors que ses roues gauches sont sur la route publique (**Annexe B, photo 2**).

Juste avant l'accident, monsieur B conduit le tracteur sur la voie publique. Il l'immobilise de telle sorte que le tracteur empiète sur la voie de circulation en direction sud. Il n'y a pas de cônes de signalisation pour avertir et dévier la circulation automobile. Lorsque monsieur A rejoint monsieur B, les deux travailleurs se tiennent près du milieu de la route

Emplacement du tracteur lors de l'accident

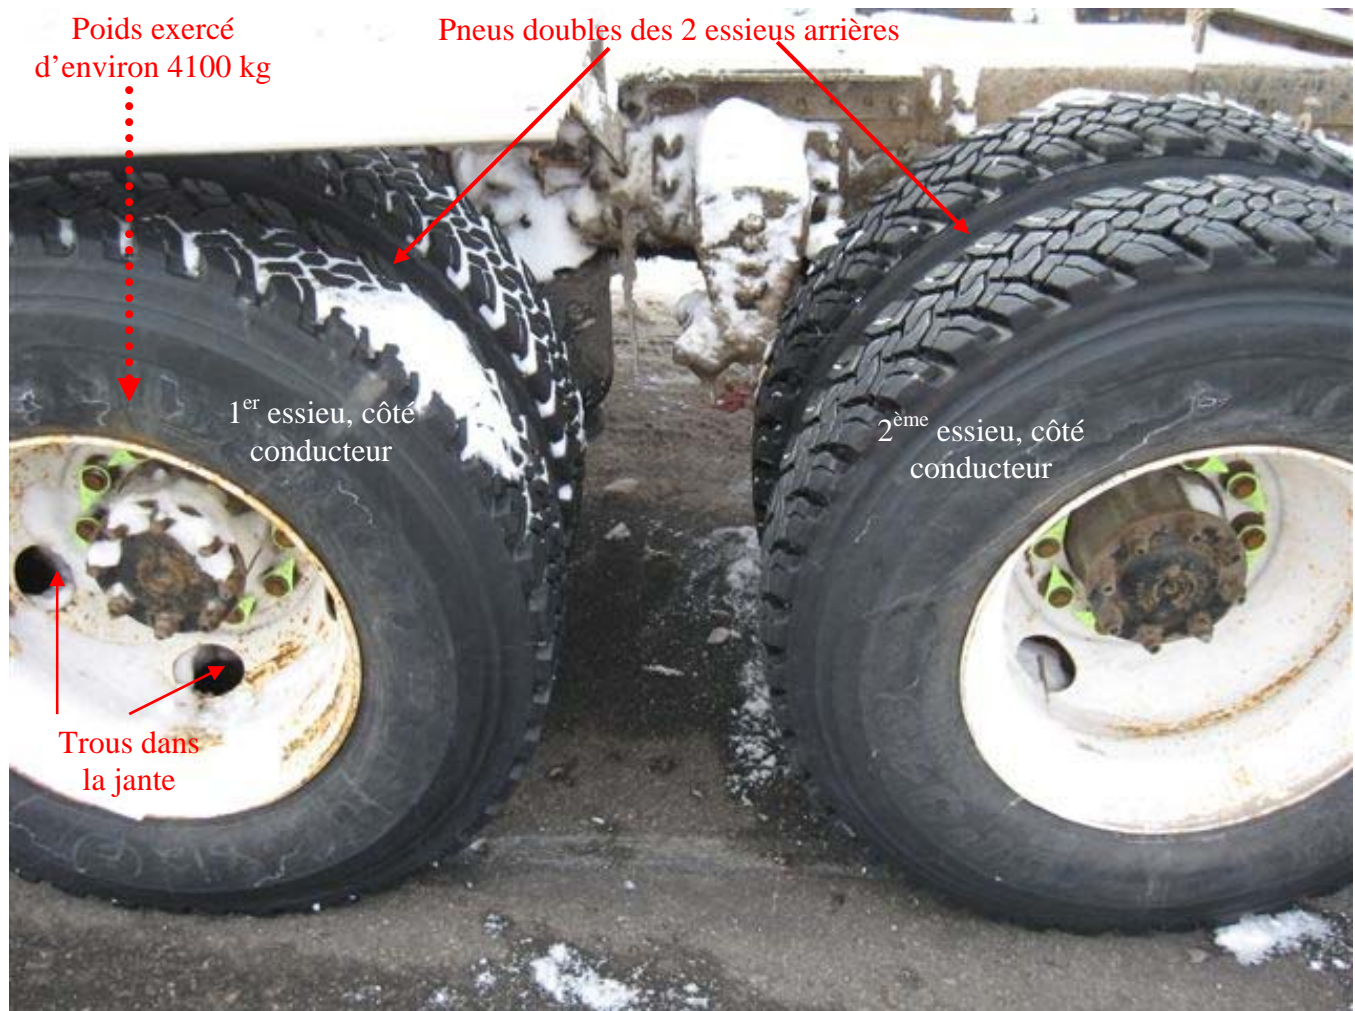
Photo 3

Le tracteur impliqué lors de l'accident est de marque Volvo. Il pèse 7300 kg. Les deux roues avant dirigent le tracteur alors que les quatre roues à pneus doubles des deux essieux arrières le propulsent. La pesanteur appliquée vis-à-vis les pneus du premier essieu arrière est d'environ 4100 kg (**Annexe B, photo 3**)

Essieux arrières du tracteur

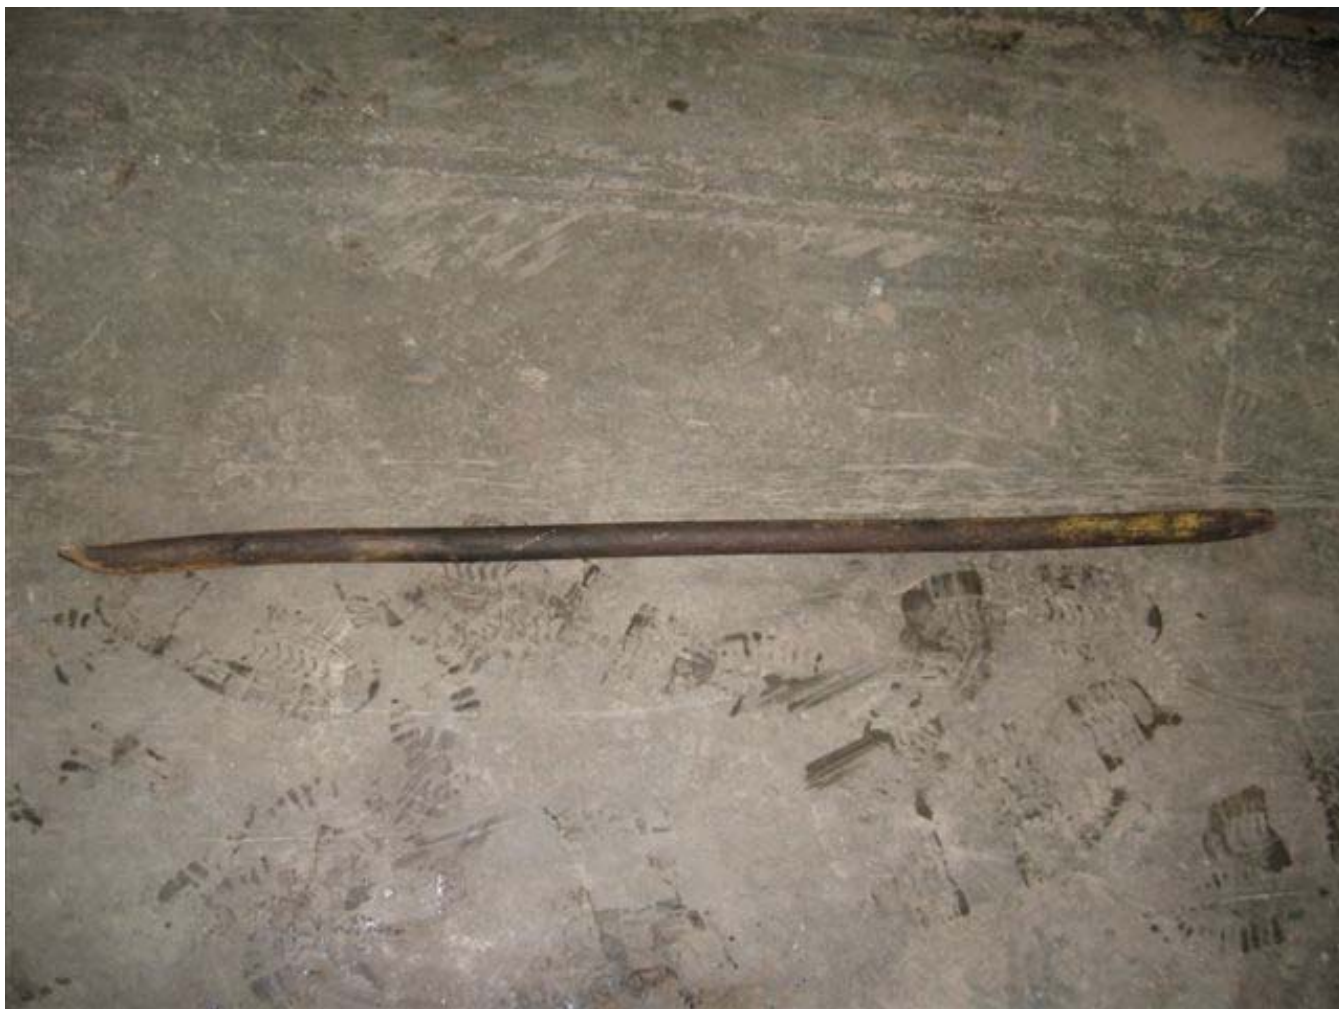
Photo 4

Afin d'accomplir la tâche d'entretien des freins, plus particulièrement le décollage de garnitures de frein gelées sur le tambour, le mécanicien se positionne sous le tracteur et frappe avec la barre de fer sur les garnitures de frein ou sur le tambour (**Annexe B, photos 4 et 5**).

Barre de fer utilisée par le mécanicien

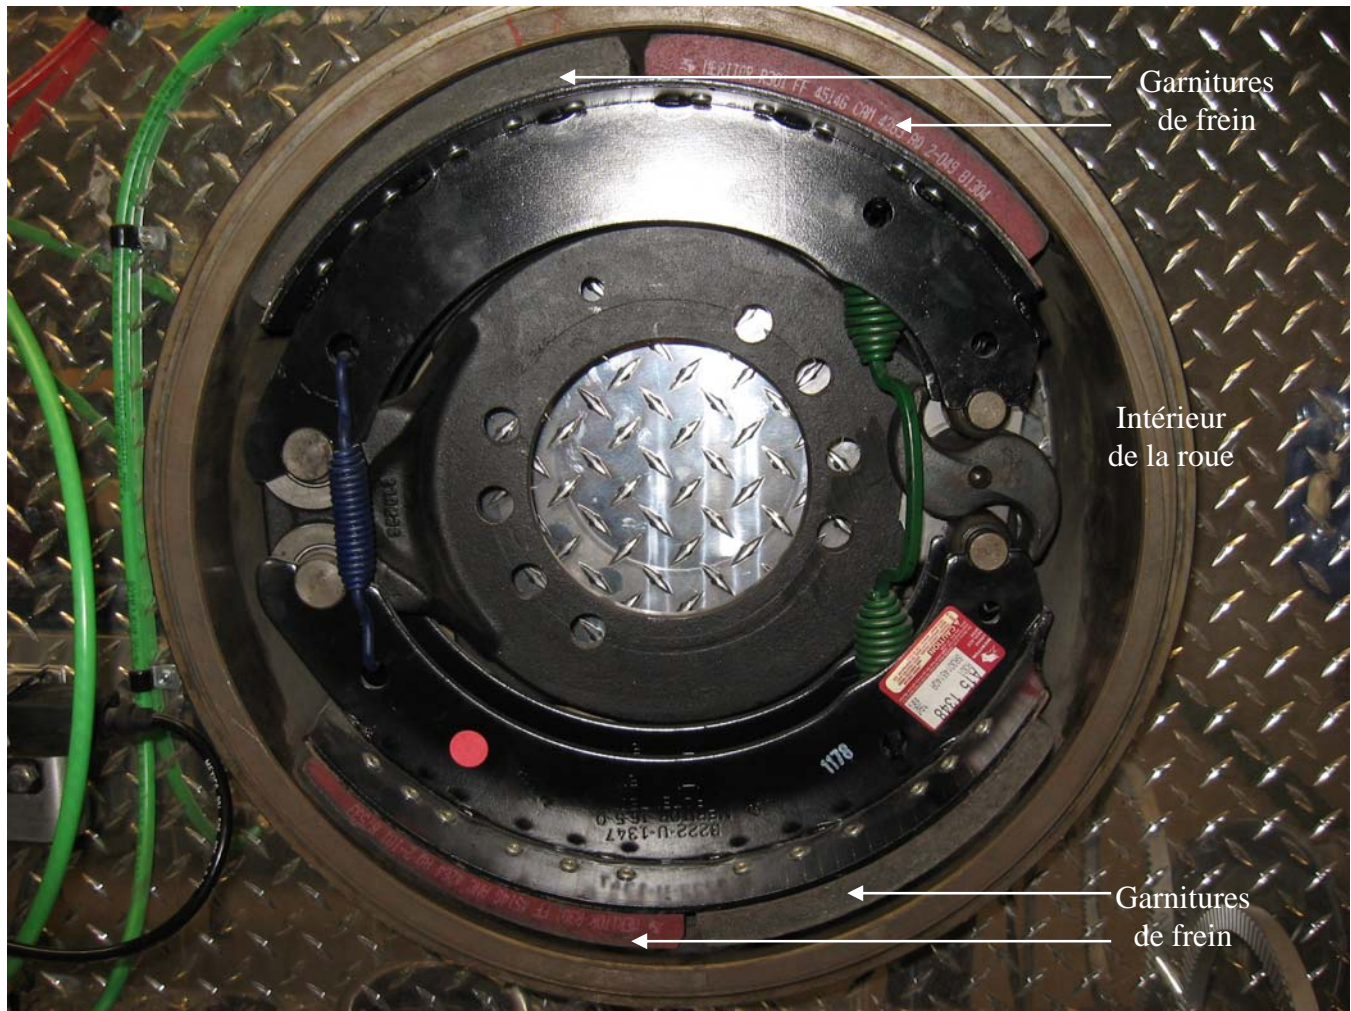
Photo 5

- Le frein du premier essieu, côté conducteur, est en parfait état;
- il y a des résidus de sable et gravier et de la glace fondante entre les garnitures de frein et le tambour du premier essieu, côté conducteur.

Frein et roue en démonstration

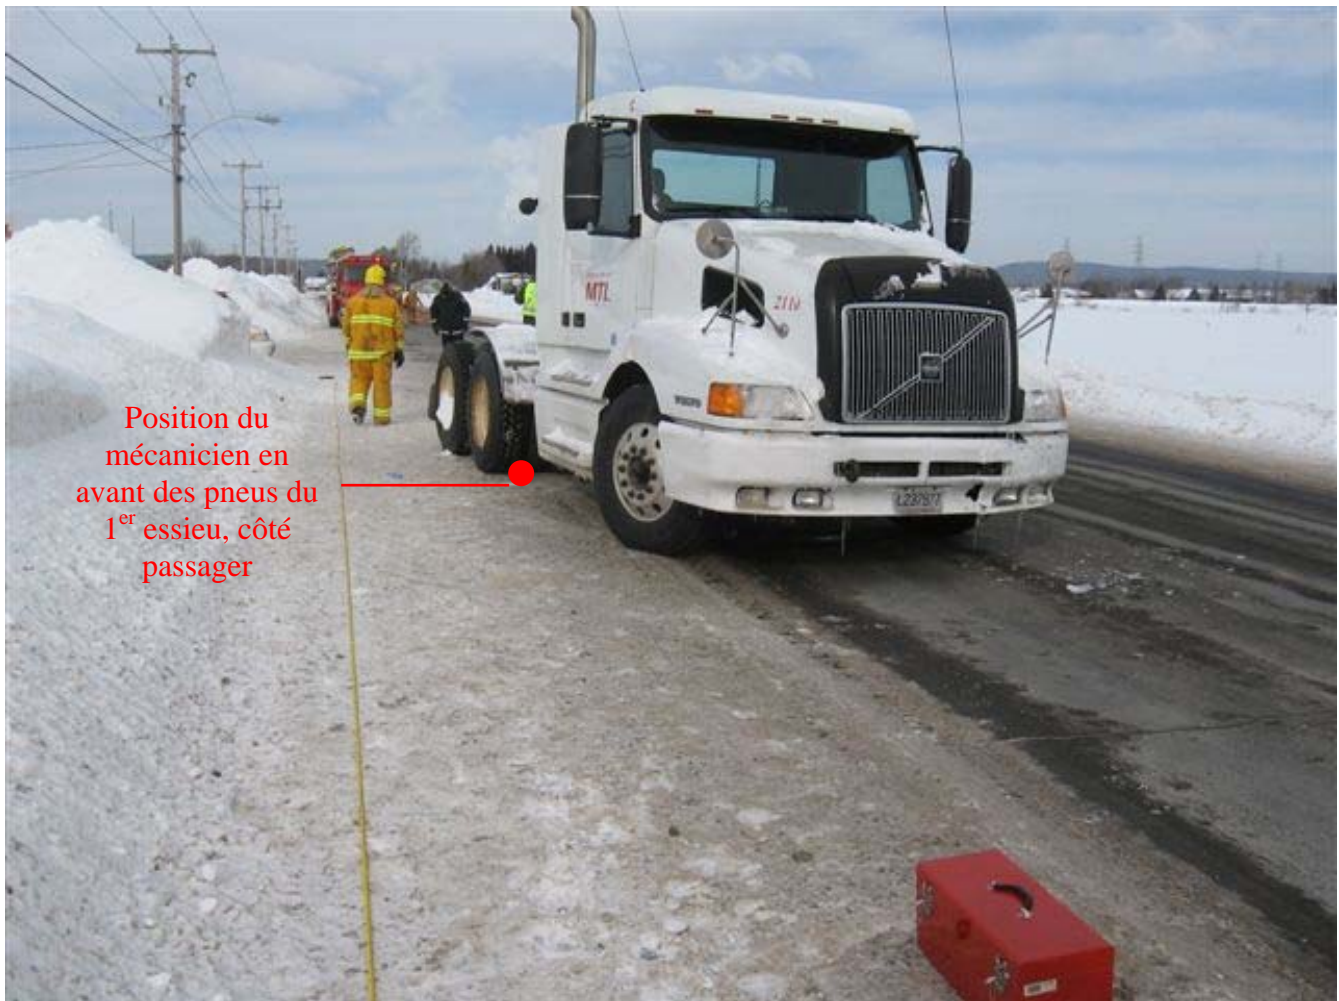
Photo 6

Toutefois, monsieur A se rend du côté passager du tracteur et s'accroupit devant les pneus de la roue du premier essieu, à l'insu de monsieur B, ce sans que les actions préventives d'usage soient prises.

Ainsi, la méthode de travail utilisée qui consiste à s'accroupir devant les roues du premier essieu du tracteur, côté passager, à l'insu de monsieur B, pendant que le moteur est en marche et que rien ne peut empêcher le mouvement du tracteur, est dangereuse.

Position du mécanicien avant l'accident

- Immobilisation complète du tracteur en appliquant le frein de stationnement;
- cales sous les roues du tracteur pour éviter tout mouvement;
- moteur du tracteur à l'arrêt;
- possession de la clé du tracteur par le travailleur circulant près ou sous le tracteur tant qu'il n'a pas terminé son intervention.

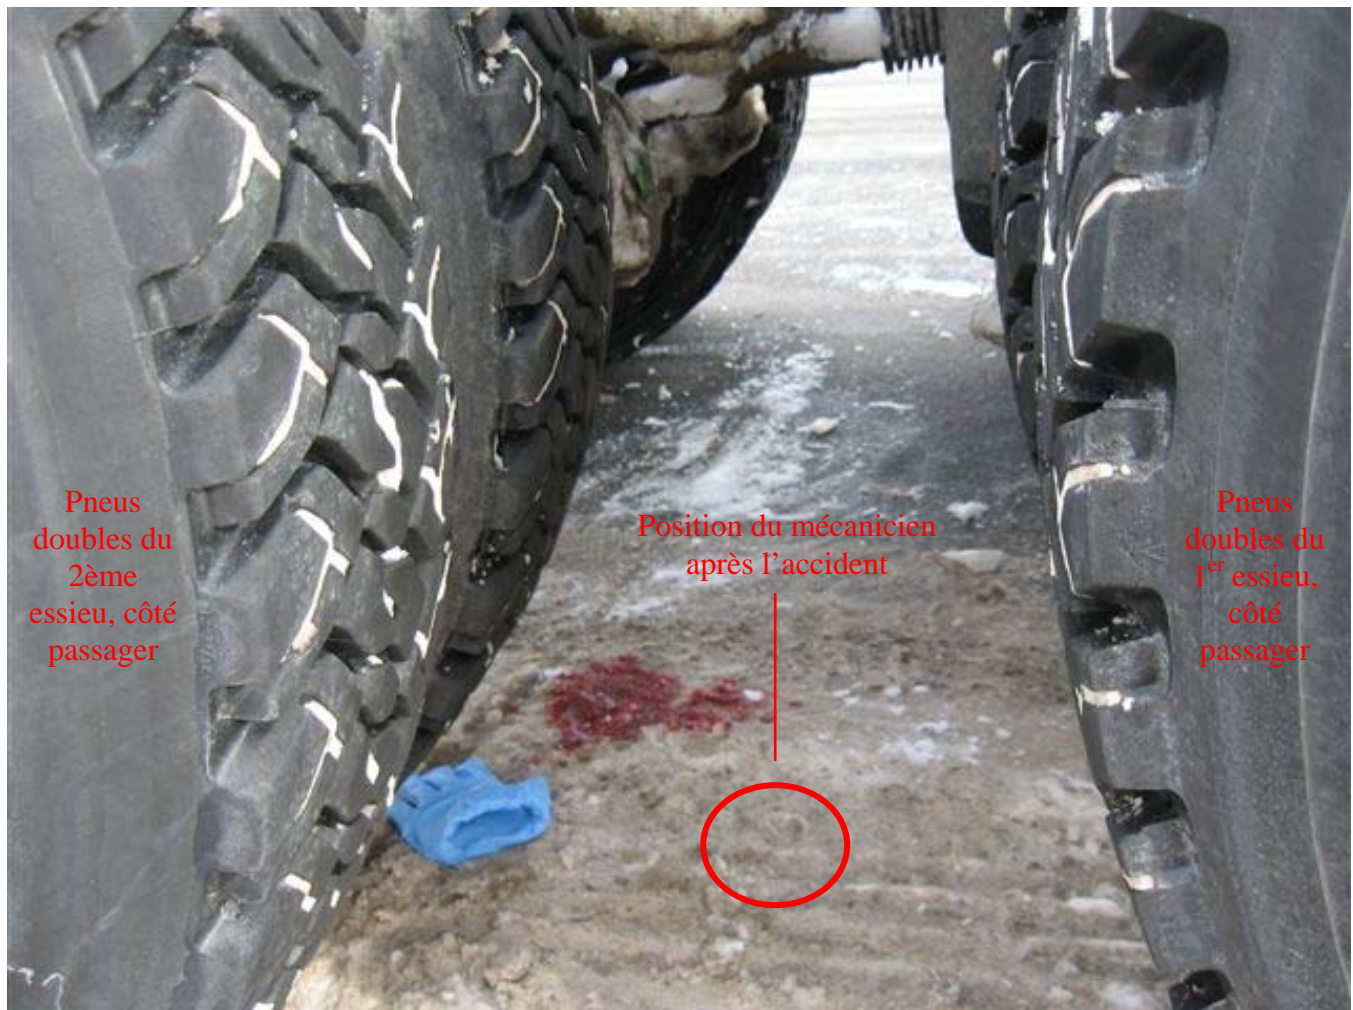
Photo 7

- la barre de fer utilisée par monsieur A a une longueur de 1,37 m;
- monsieur A quitte monsieur B après la demande de chercher la chargeuse sur roues;
- le champ de vision de monsieur B est libre de toute présence humaine quand il s'adosse à la porte du conducteur, quand il réintègre la cabine du tracteur et quand il regarde dans ses miroirs;
- monsieur A est accroupi en avant des pneus du premier essieu, côté passager, à l'insu de monsieur B (**Annexe B, photo 6**);
- les pneus du premier essieu, côté passager, écrasent monsieur A (**Annexe B, photo 7**);
- monsieur A subit des blessures mortelles.

Position du mécanicien après l'accident
