ACCIDENT DE TRAVAIL MORTEL

SURVENU LE 27 NOVEMBRE 2002 À UN TRAVAILLEUR

À L'EMPLOI D'ALEX COUTURE INC.

À CHARNY (QUÉBEC)

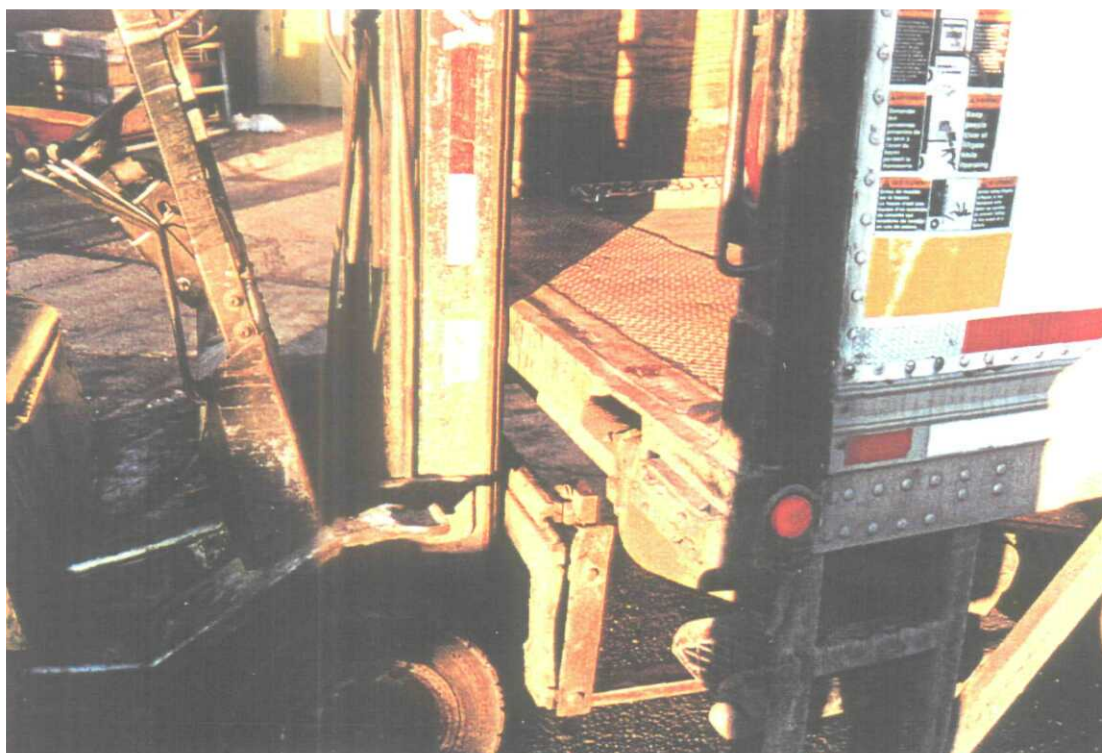
Le 27 novembre 2002, un travailleur quitte son chariot élévateur et se dirige vers la remorque d'un camion de livraison qui avait une palette à décharger. À cause de la topographie du terrain, le chariot élévateur sans conducteur se dirige vers la remorque et coince le travailleur contre celle-ci.

Le travailleur est écrasé mortellement entre le chariot élévateur et l'arrière de la remorque.
